L'état de la cathédrale de Laon

vers 1850

et les différents projets de restauration de cet édifice

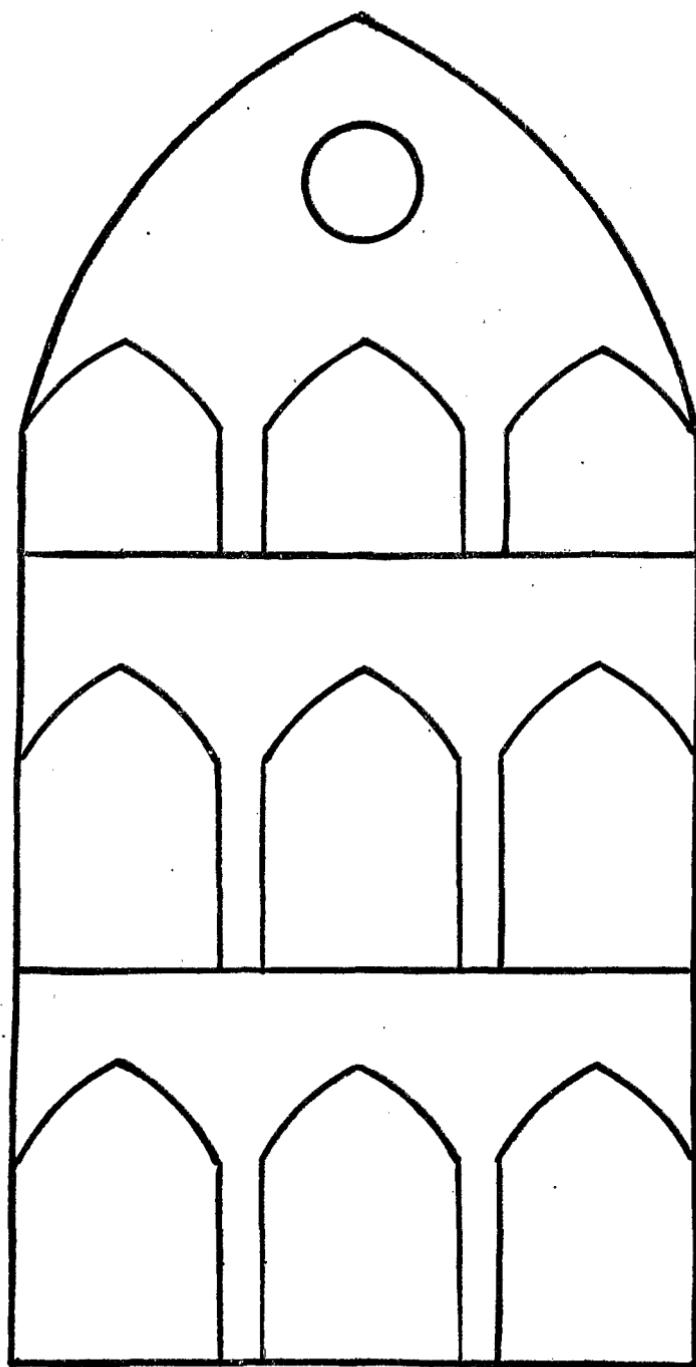
FIGURE 1 PAGE 81

Dans son premier rapport daté du 20 Juin 1846, Biet parle du « boulement » de ces deux grands piliers, c'est-à-dire de leur courbure vers l'intérieur de l'édifice, allant de la naissance des grandes voûtes de la nef à leur base.

Il attribue ce boulement au fait que tout le poids des clochers repose sur ces piliers, à la suite de troubles qui se sont produits dans les cages d'escalier situées aux angles opposés des tours. Pour lui, comme il le dira plus tard dans son dernier rapport de février 1848, ces troubles sont dus, sans doute, à des infiltrations d'eau. Celles-ci ont été causées elles-mêmes par le manque d'entretien des caniveaux d'écoulement des eaux qui se trouvent dans les petites cours au pied des clochers.

Schéma de ce que devait être le projet, imaginé par Biet, de consolidation des deux grands piliers supportant les clochers occidentaux. On n'a dessiné qu'une coupe nord-sud de la nef à la hauteur de ces piliers. On voit qu'il s'agissait de trois arcatures superposées et composées chacune de trois arcades. Elles auraient rempli toute la hauteur de la nef et masqué la grande rose de la façade.

Pour porter remède à ces dégradations, Biet propose d'intercaler entre les deux piliers une construction continue quelconque qui les étrésillonnerait de bas en haut. Cette construction serait simplement plaquée contre les piliers et on éviterait de faire des arrachements dans ceux-ci. Il ne donne aucune description de cette construction. On apprend simplement dans son troisième rapport que la base de celle-ci devait être formée par trois arcades gothiques. Toutefois, on peut s'en faire une idée en regardant le croquis qu'en a fait Mérimée. Celui-ci est publié à la page 365 de l'ouvrage de Paul Léon, *« La vie des monuments français, destruction, restauration »*. (Paris 1951). On voit qu'il s'agit de trois arcatures gothiques superposées garnissant, en effet, toute la hauteur des piliers jusqu'aux voûtes supérieures de la nef (Voir figure n° 1, page 81).

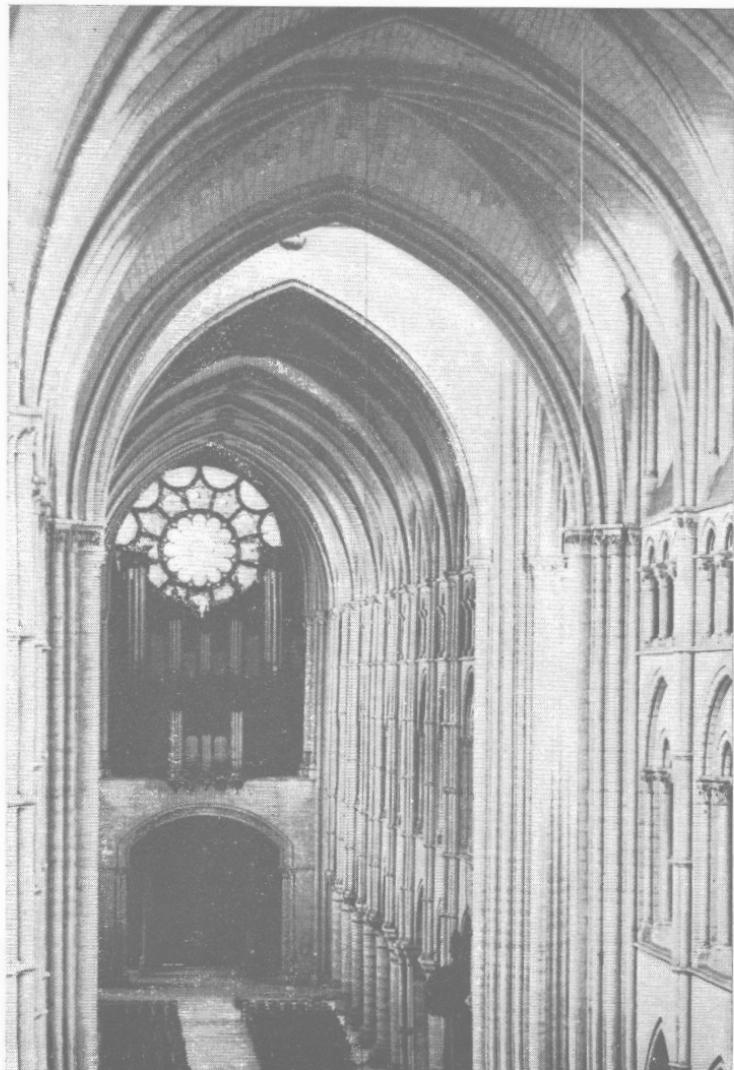
Vue du revers actuel de la façade. On aperçoit au fond, sous le buffet d'orgue, l'arc surbaissé construit par Boëswilwald pour contrebuter les deux piliers.

2°) Ensuite, il construira entre les deux piliers à la hauteur de l'orgue un grand arc surbaissé qui s'appuiera aux points où s'opèrent les boulements (c'est-à-dire aux sommets des courbes formées par les piliers). A son avis, cet arc suffira pour combattre les poussées diagonales. Boëswilwald compte le construire seul avant les petites arcades dont nous allons parler.

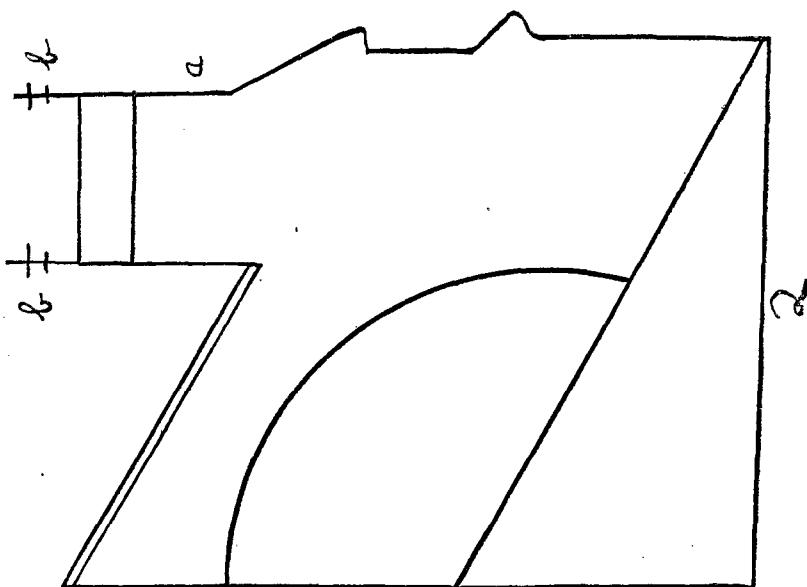
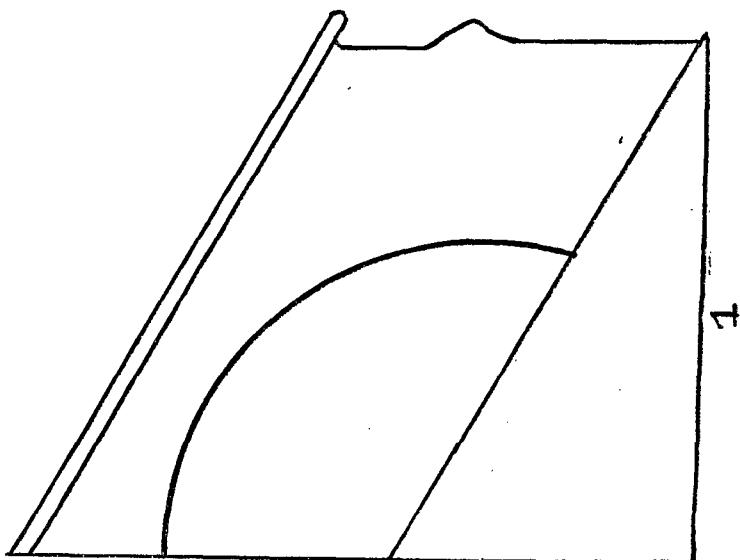
FIGURE 2 PAGE 89

On remarquera que Biet ne disait pas un mot des arcs-boutants de la nef. Pourtant ceux-ci étaient déformés. De plus, ils venaient buter trop au-dessus du point réel de la poussée des voûtes. Par ailleurs, leurs culées étaient trop minces.

Élévation nord-sud ou sud-nord d'un des arcs-boutants de la nef :

- 1^o) *Avant la restauration de Boëswilwald ;*
- 2^o) *Après cette restauration. Cet arc-boutant est alors identique à ceux du chœur. On remarquera qu'il est désormais surmonté d'un pinacle plein (a), dont les deux pignons sont décorés par des fleurons (b).*

Au cours de la reconstruction, Boëswilwald a baissé la tête de ces arcs-boutants, en réduisant les contreforts colonnes, où ils s'appuient, de quelques assises. Par ailleurs, il a modifié ceux de la nef en les reconstruisant sur le modèle de ceux du chœur. En particulier, il a couronné leurs culées de pinacles pleins dont les deux pignons sont surmontés par des fleurons. Ainsi, il a réalisé son projet, malgré l'opposition de Biet.
