## Réflexions sur une toiture

La réfection de la toiture du “grand toit” du Vieux Portail à Chézy-sur-Marne m'a amené à découvrir quelques aspects de l'histoire de cette maison à laquelle je porte un grand intérêt.

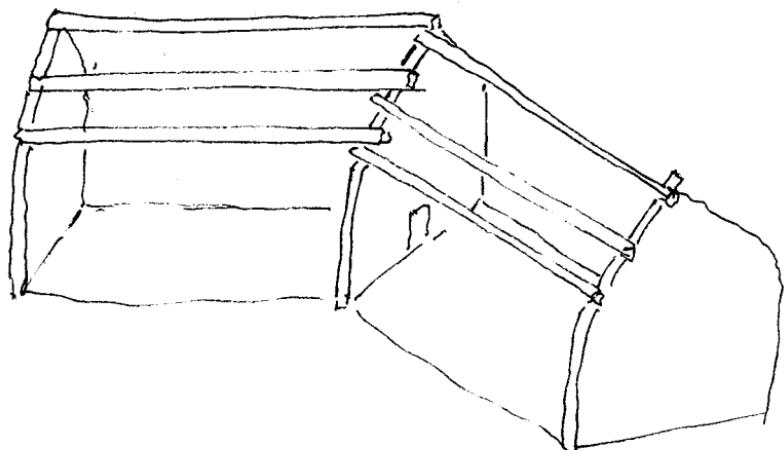
*Charpente d'une vieille ferme en cours de réparation.*

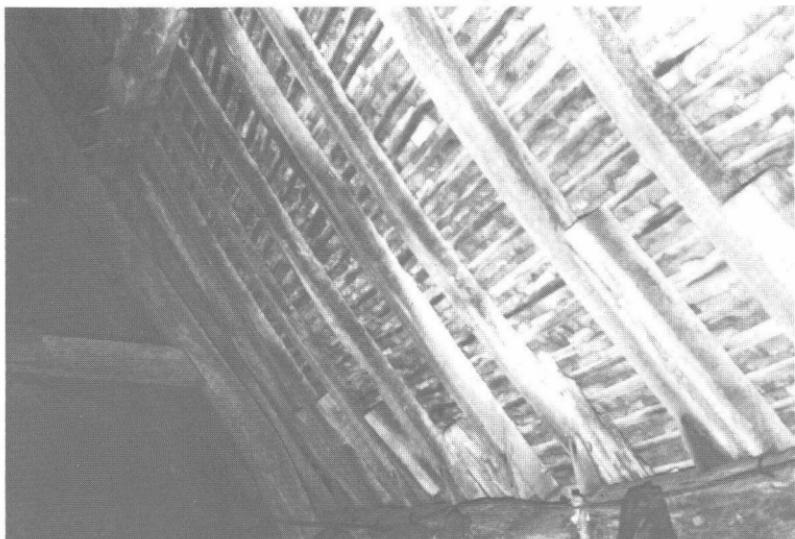
*Les vieux chevrons de chêne se sont cintrés au cours des siècles.*

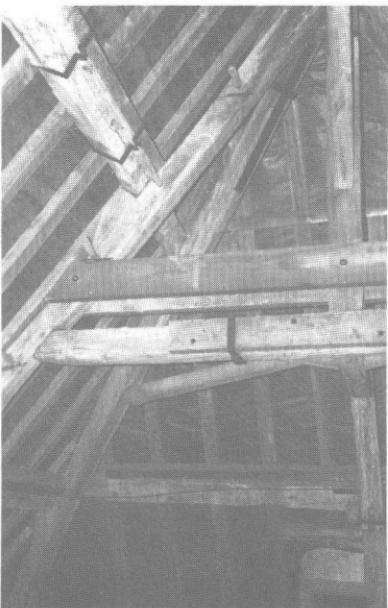
*Les grosses chevilles (indiquées par un trait les soulignant) qui servaient aux "chaumiers".*

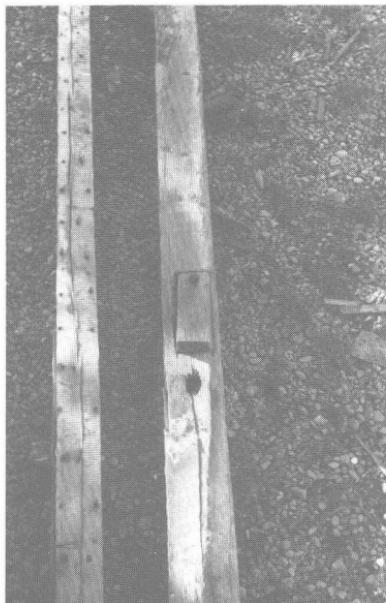
*On voit ceci en détail.*

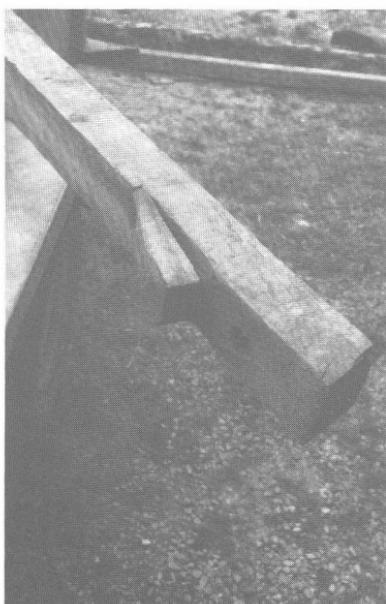
*Et mieux encore sur celle-ci.*

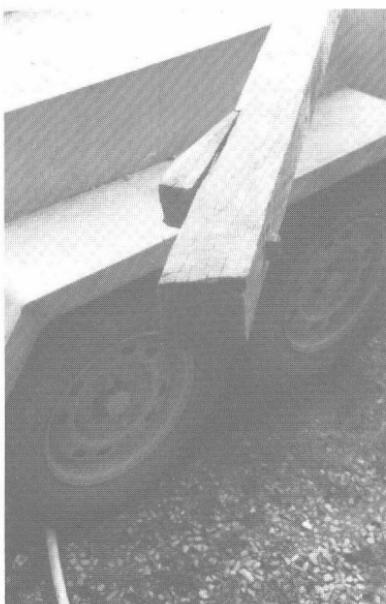
*La cheville a été chassée à force dans le trou foré dans le chevron.*

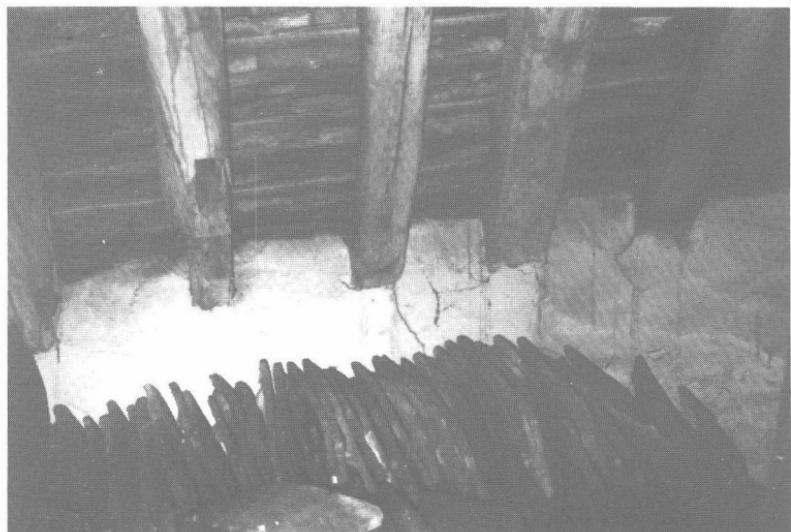
*On voit le mur de "tassage".*
