Construction et reconstruction de l'église d'Ambleny

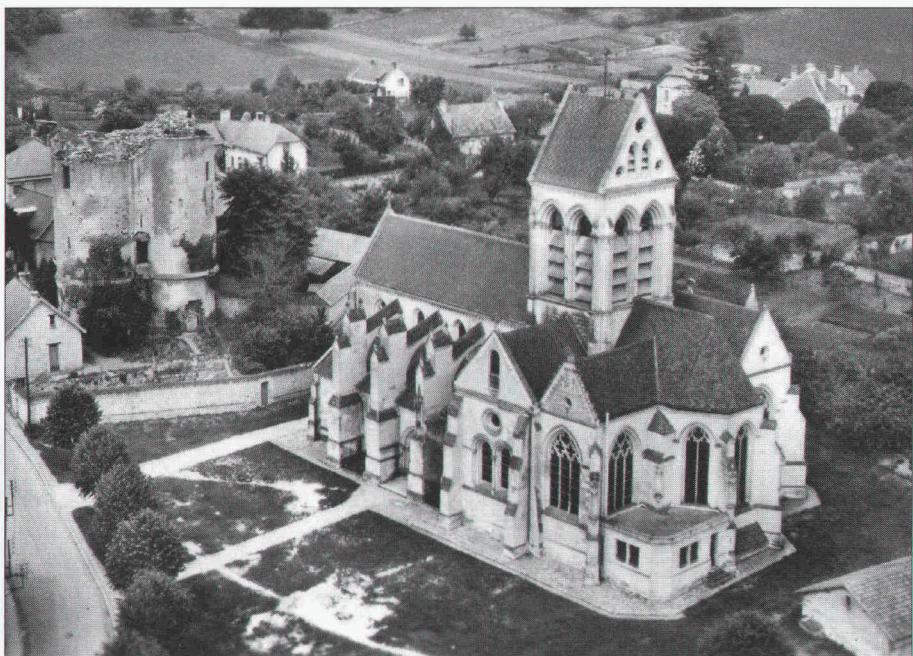
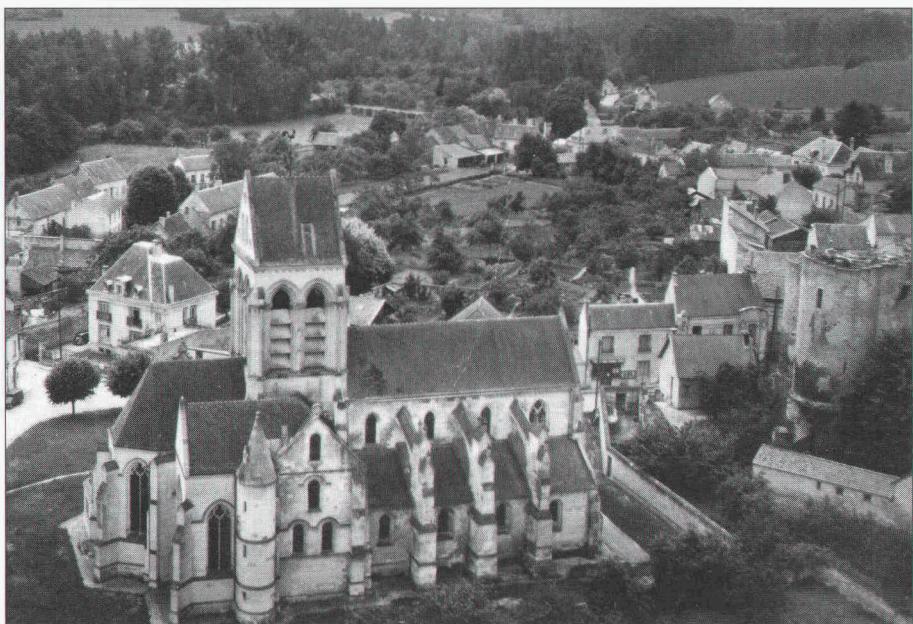
Fig. 1 et 2. L'église d'Ambleny aujourd'hui. A remarquer la proximité de la tour dont le bord du fossé venait jusqu'au grand portail. Coll. Société historique et archéologique de Soissons.

L'église d'Ambleny (fig.1 et 2) a depuis longtemps attiré l'attention des archéologues. En 1857 l'abbé Poquet¹ en donne la première description détaillée accompagnée d'un plan sommaire. En 1899 Emile Lambin publie une courte notice dans les colonnes du Bulletin d'Ambleny². Lefèvre-Pontalis³ lui a consacré une notice archéologique dans le cadre de son étude sur l'architecture religieuse dans l'ancien diocèse de Soissons. Elle figure en bonne place, avec un plan relativement détaillé, dans le bel ouvrage de Moreau-Nelaton⁴. Enfin, tout dernièrement, Dany Sandron⁵ a proposé une nouvelle notice dans le cadre de son étude sur les églises du Soissonnais et du Laonnois.

L'église d'Ambleny (fig.1 et 2) comporte une nef accompagnée de deux bas-côtés, un double transept et une abside polygonale. Un clocher à toiture en bâtière surmonte la croisée du transept.

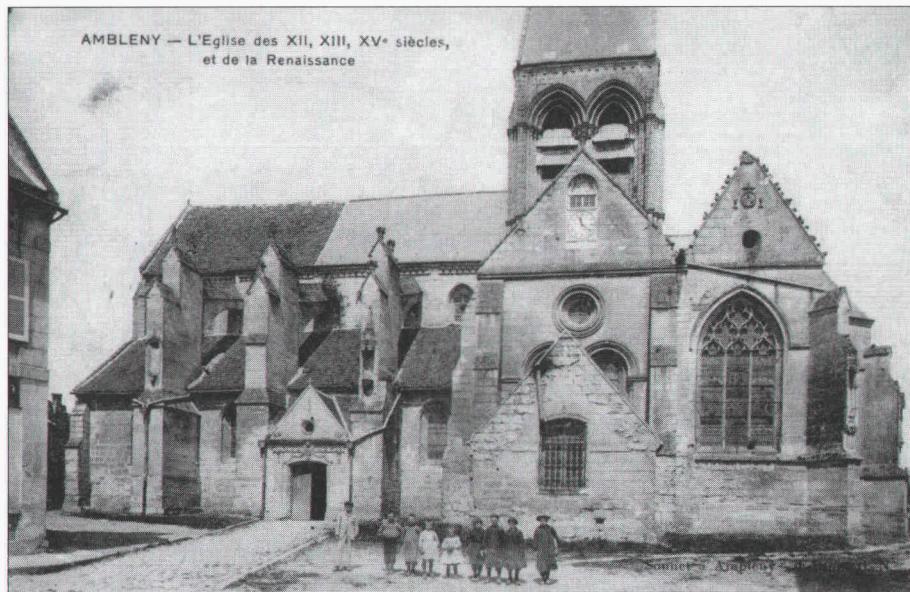
Fig. 3. L'église en 1914. Coll. Société historique et archéologique de Soissons.

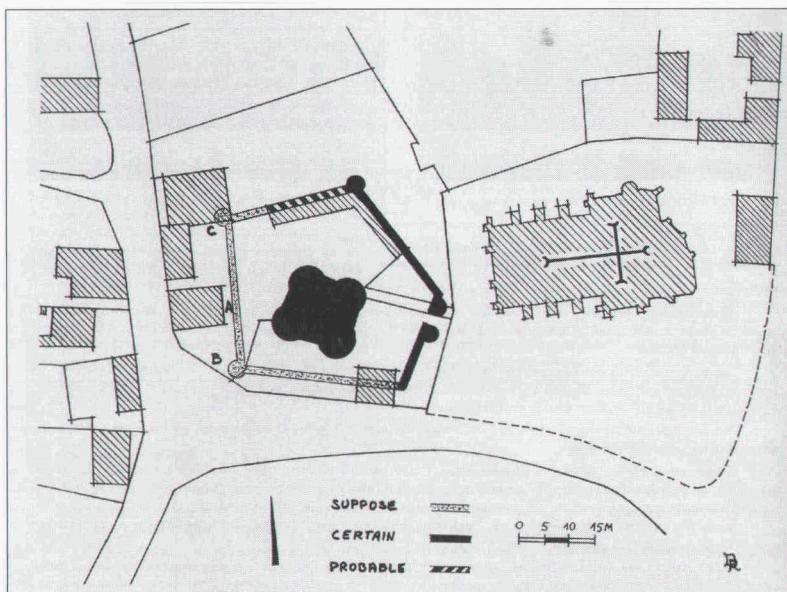
Fig. 4. L'église et la tour avec le tracé de son enceinte sur fond de cadastre. Croquis Denis Rolland, 2002.

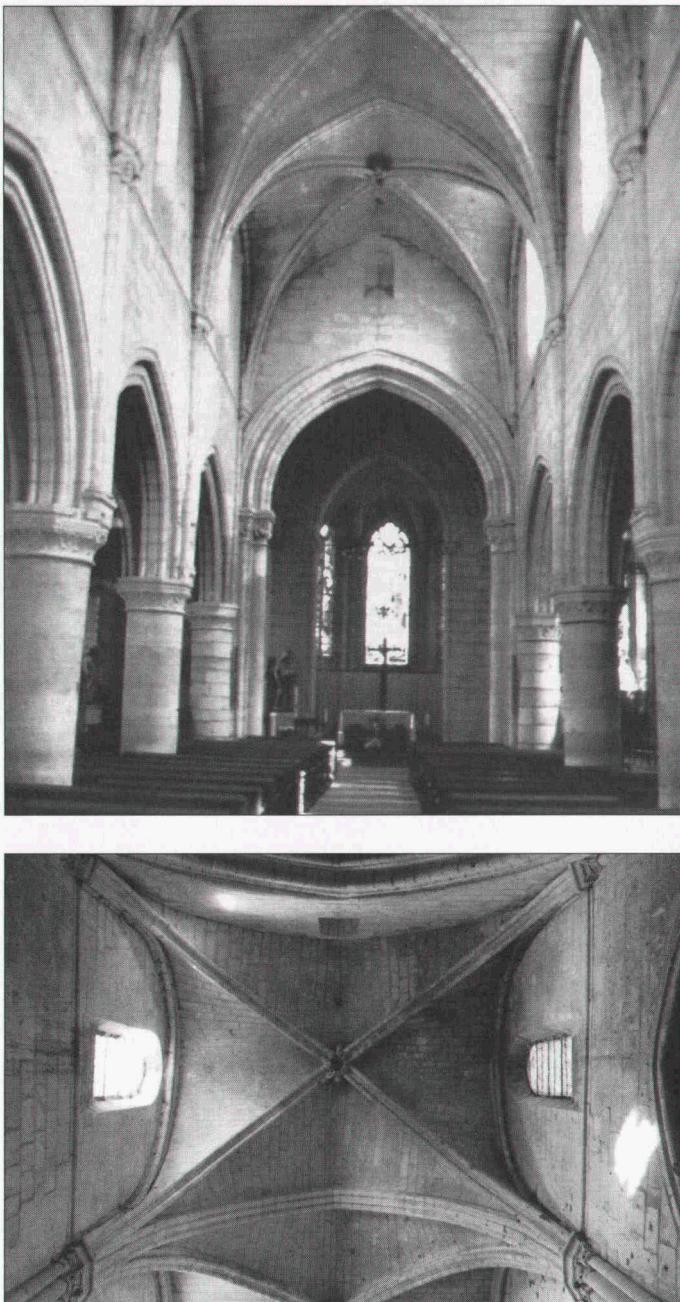
Fig. 5. Les voûtes de la nef. Cl. Denis Rolland, 2002.

Les voûtes de la nef (fig.5) sont déterminée par des arc formerets en plein cintre, des arcs diagonaux voisins du plein cintre (7,80 d'ouverture pour 4 m de flèche) et des arcs doubleaux proches du tiers point²¹.

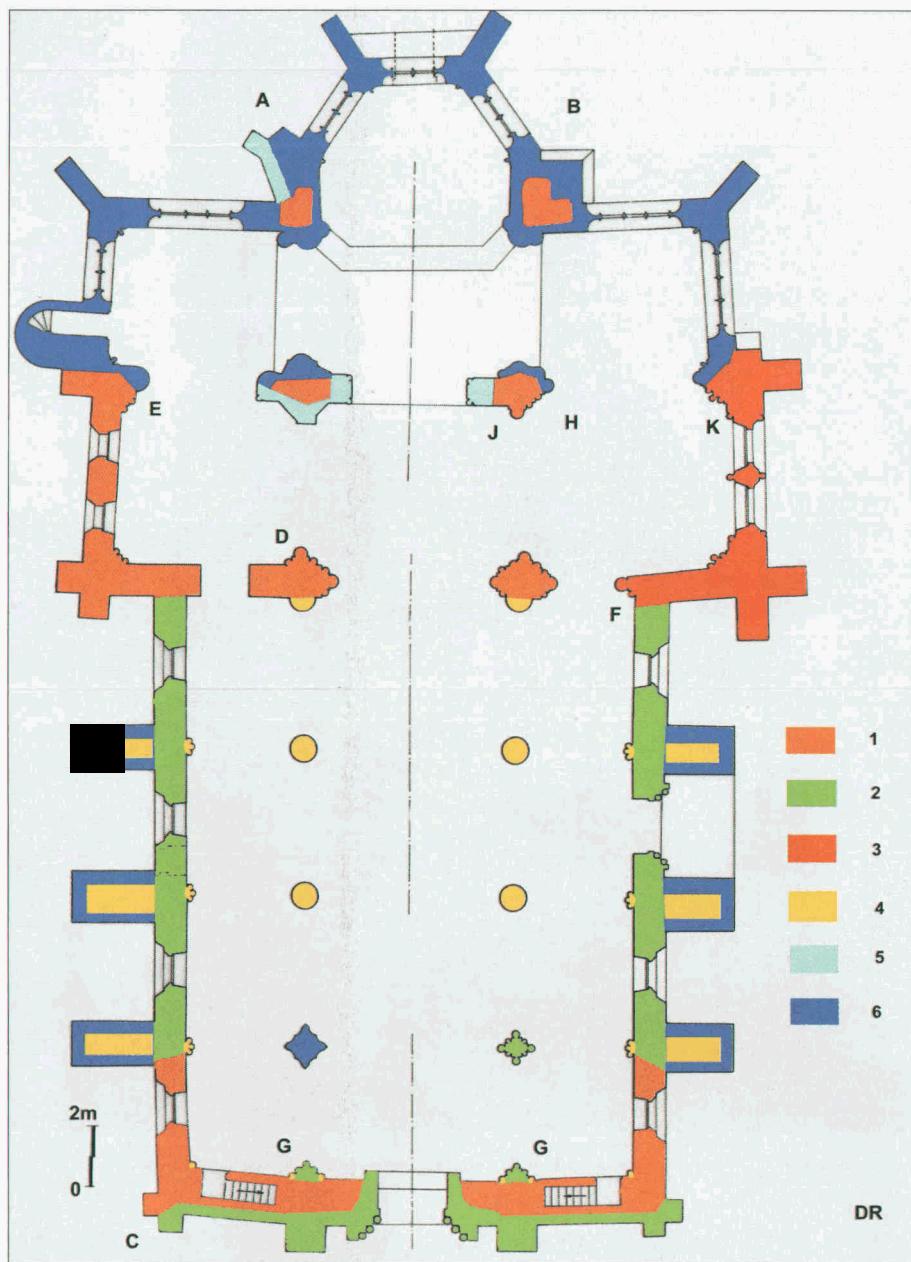
Fig. 6. Plan de l'église. Dessin Denis Rolland, 2002.

Le plan de la fig.6 (p. 193) a été établi avec le maximum de précision afin de mettre en évidence les anomalies que les dessins précédents ne révélaient pas¹⁷. Les différentes phases de construction ou de modifications lisibles sur l'ouvrage y sont mentionnées :

L'église projetée au XII^e siècle en remplacement de l'ancien édifice est composée d'une nef, de deux bas côtés, d'un transept et d'un chevet plat. La nef et les bas-côtés ne sont pas voûtés. Ils sont séparés par des arcades portées par des piliers en croix garnis de colonnettes. Les deux bras du transept, le chœur sont voûtés. Le clocher, s'il est prévu, est probablement, plus modeste que celui qui a été finalement construit. Ce programme va être rapidement remis en cause et conduire à une dizaine de phases de travaux qui s'étalent sur 70 ans environ, des environs de 1160-70 aux environs de 1230 (plan fig.6):

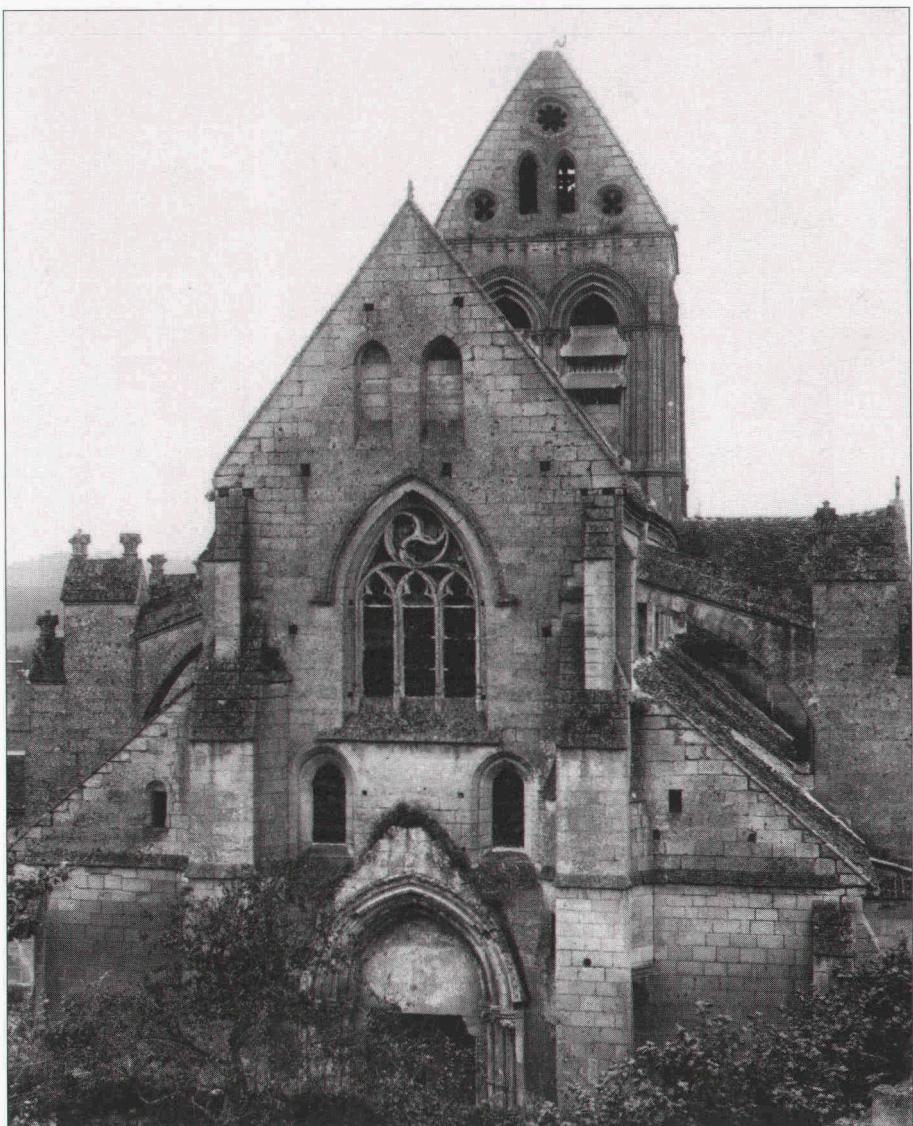
Fig. 7. La façade occidentale en 1914. Coll. Société historique et archéologique de Soissons.

La façade occidentale (fig.7)

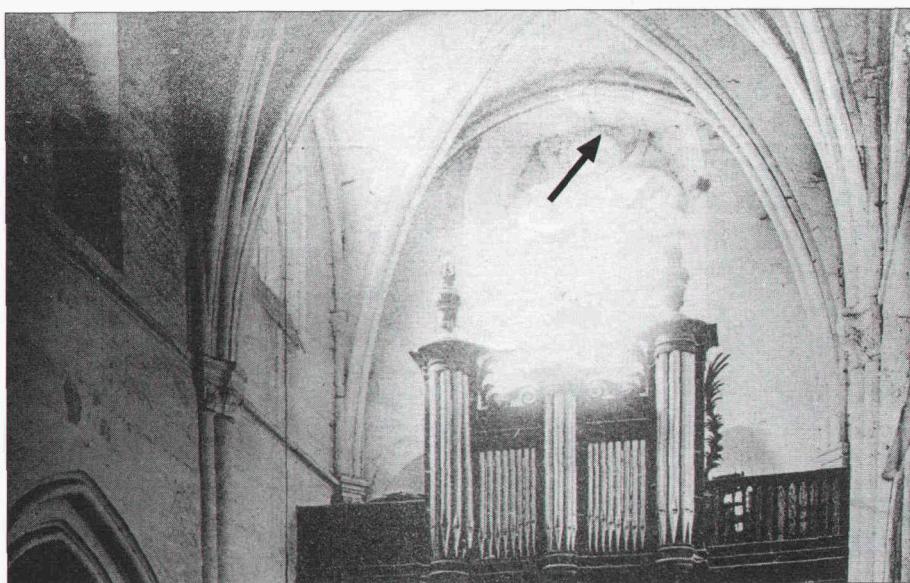
Fig. 8. La fenêtre de la tribune ne 1914. Le cintre qui limitait la rosace du pignon est bien visible.
Il coupe en deux la partie haute de la verrière. Coll. Société historique et archéologique de Soissons.

« *Dans le pignon au dessus de la porte, écrit encore O. Hénin, il y avait avant la grande fenêtre (...) une rosace pas très grande (fig.8) car les deux fenêtres existaient en même temps (...). Avant la guerre on voyait, du côté de l'intérieur de l'église, une bonne partie du cintre de cette rosace.* » La grande fenêtre, dit O. Hénin, dépassait au moins de 80 cm au dessus des voûtes. L'abbé Letombe se demande si celle-ci a été conçue si haute parce qu'on projetait de relever les voûtes ou si elle était autrefois plus haute. Il retient finalement à tort cette hypothèse car, selon lui, « *l'escalier qui conduisait dans les combles a été interrompu par la construction de la voûte*¹⁹. »

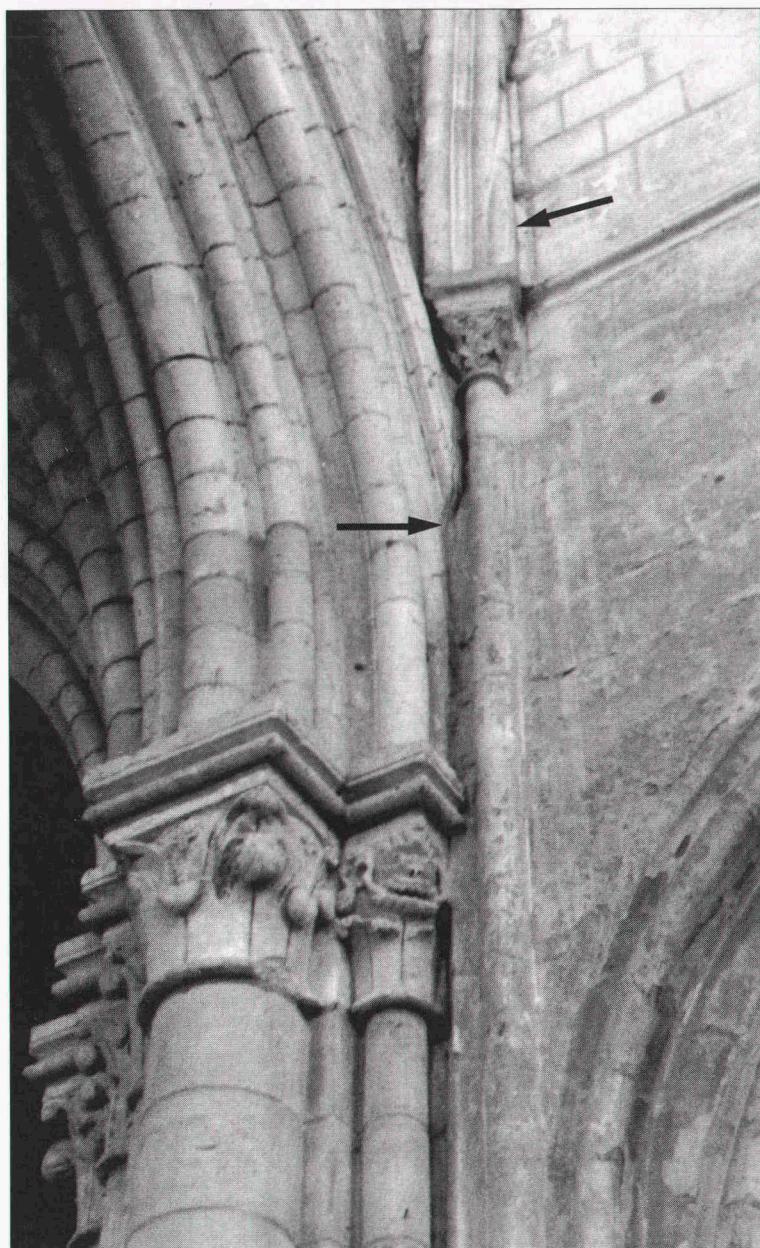
Fig. 10. La moulure externe de l'arc triomphal a été entaillée pour laisser le passage à la colonnette supportant les voûtes. L'arc diagonal vient intercepter la colonnette de l'arc et conduit à une jonction maladroite.
Cl. Denis Rolland, 2002.

- La moulure extérieure de l'arc triomphal a été entaillée pour laisser le passage à la colonnette d'angle (fig.10).
- Le mur de la nef n'est pas garni de contreforts bien qu'il soit mince.
- Contre le pignon occidental, je l'ai dis précédemment, des colonnettes ont été ajoutées pour supporter les arcs diagonaux (fig.24).

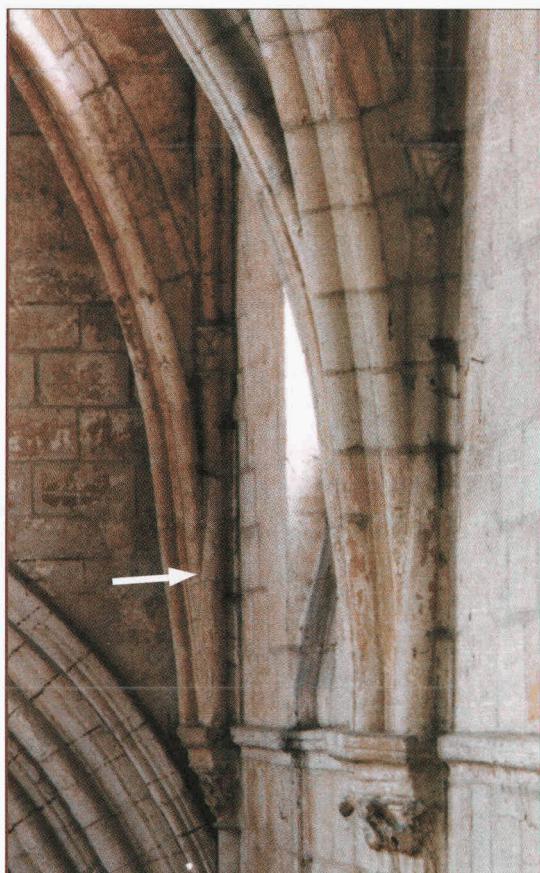
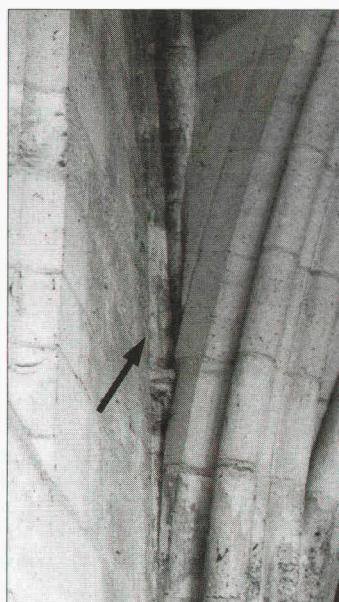
Fig. 11 et fig. 12.
Jonction des formerets et des arcs.
Cl. Denis Rolland, 2002.

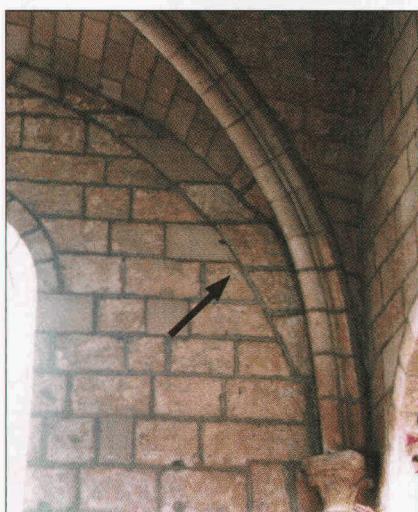
Fig. 13. Remplissage de l'engravure des voûtes anciennes. Cl. Denis Rolland, 2002.

Lorsque ces travaux ont été entrepris, l'église était dans une situation critique. Les murs des bas-côtés étaient déversés de près de 20 cm sur leur hauteur. Les piliers de la nef accusaient des défauts comparables. Le déversement des murs de la nef et des bas-côtés avait entraîné l'effondrement partiel des voûtes. Pourtant, indépendamment des restaurations d'après guerre, elles ne présentent pas de désordres. G. Brun émet l'hypothèse qu'elles ont été refaite, sans apporter d'argument. C'est une certitude pour les bas côtés. Trois travées, deux au nord et une au sud révèlent la présence de l'ancienne gravure des voûtes, soigneusement rebouchée lorsqu'on les a reconstruites (fig.13 et 19).

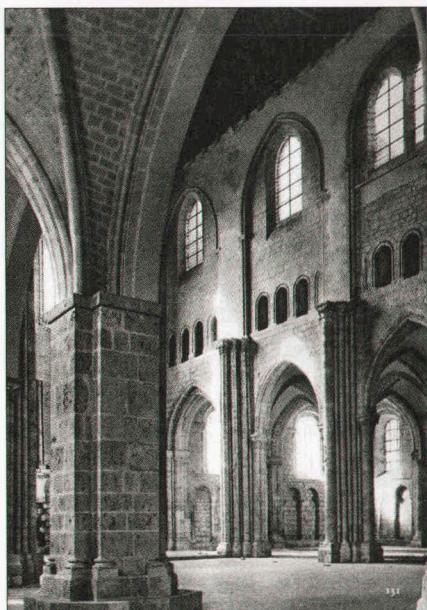
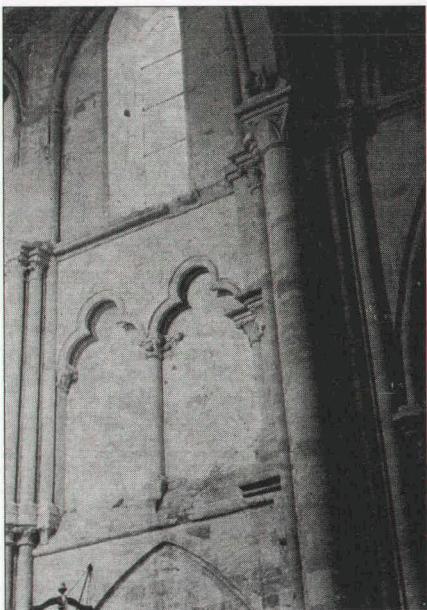
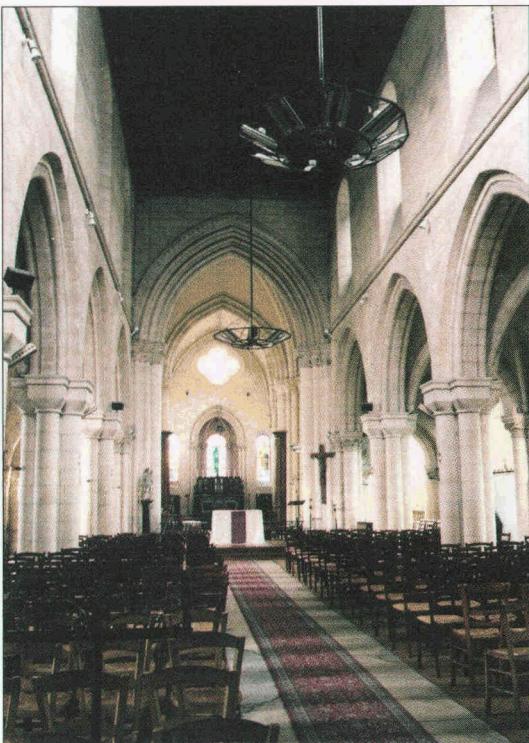
Fig. 14. La nef de Chateaudun.
Elle est restée en attente des voûtes
après création des nouveaux piliers et
construction des formerets qui, ont été
suffisamment écartés pour permettre
le passage du doubleau et des diagonaux.
Cl. Denis Rolland.

Fig. 15. La nef de Sept-Saulx.
L'écartement entre les formerets
a nécessité deux colonnettes supplémentaires
qui ne descendent pas sur les piliers.
Cette disposition, si elle avait été employée
à Ambley, aurait évité de noyer les formerets
et leurs chapiteaux dans les voûtain.
Cl. Denis Rolland.

Fig. 16. La nef de Vailly-sur-Aisne.
A l'origine la nef d'Ambley avait été conçue
dans ces dispositions.
Cl. Denis Rolland.

(fig.16). Probablement par souci de simplification, mais aussi pour suivre une nouvelle mode, ces piliers complexes ont été remplacés ensuite par les fûts cylindriques. En tout cas ce changement marque une interruption du chantier. A noter que le groupe de colonnettes adossés au revers du pignon occidental (plan fig.6) ne comprenait que trois colonnettes. Une colonnette de chaque côté a été ajoutée pour supporter les arcs diagonaux des bas-côtés et de la nef (G du plan).

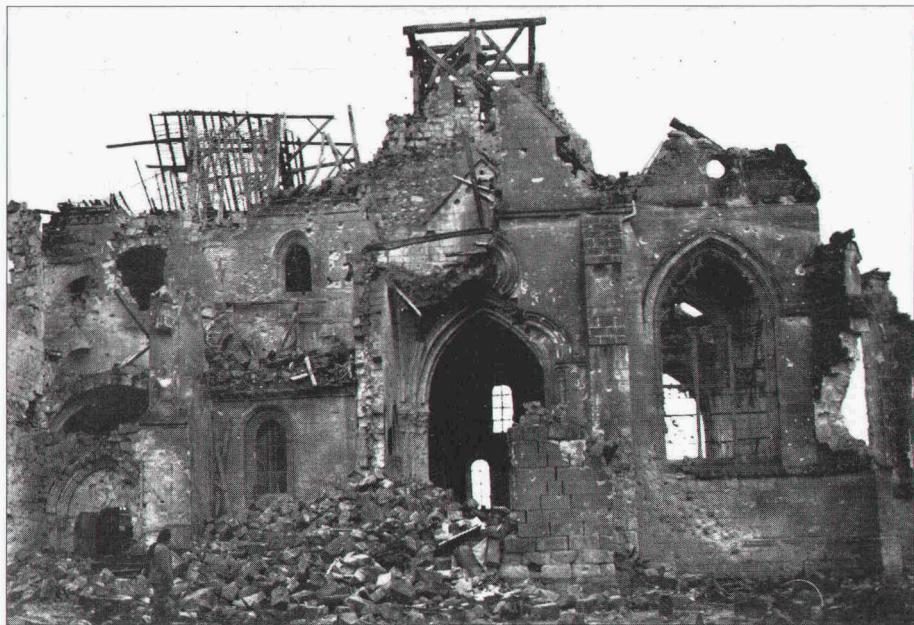
Fig. 17. L'église en 1918. Coll. Société historique et archéologique de Soissons.

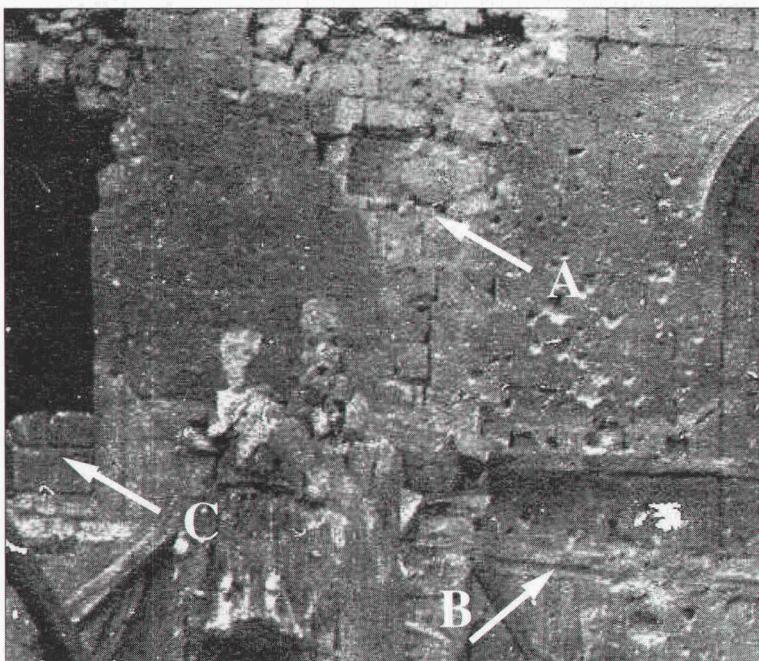
Fig. 18. La zone d'appui d'un des arcs-boutants après destruction. L'arc a été simplement gravé, en délit, dans le mur de la nef dont on voit la continuité des lits (A). A noter la trace de l'ancien niveau de toiture juste sous les baies (B) et les deux assises de remplissage sur l'appui de la fenêtre de gauche (C). Coll. Société historique et archéologique de Soissons.

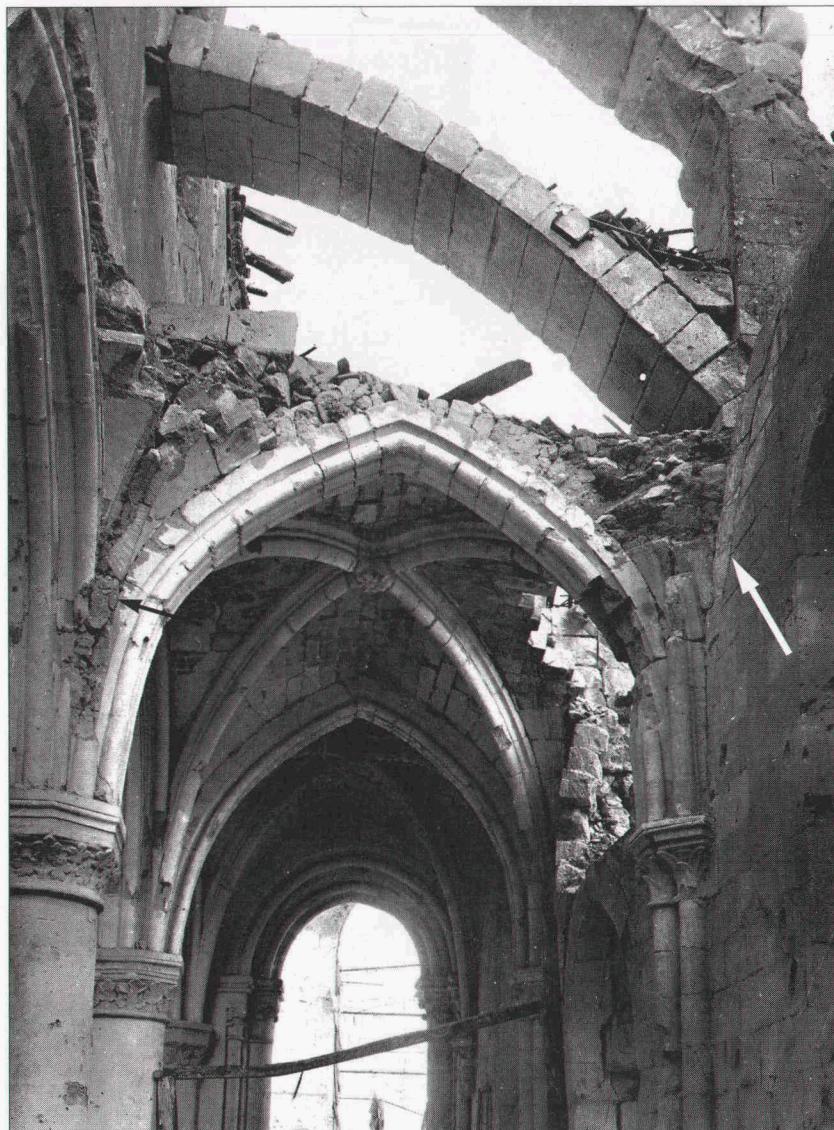
Fig. 19. La destruction du bas-côté par un obus a mis au jour le deuxième lit d'arcs-boutants qui, avant 1914, était masqué par la toiture et que l'on a rendu apparent lors de la restauration. L'arc avait été aminci au point qu'il ne subsistait que l'intrados. Il n'avait donc plus d'utilité.
En haut à droite, sur le mur du bas-côté, on aperçoit le rebouchage d'une saignée ancienne correspondant à l'encastrement des voûtes, probablement refaites au xv^e siècle.
A gauche, au premier plan, on voit que l'arc diagonal du bas côté entaillait l'arc de la nef, donc a été ajouté.
Coll. Société historique et archéologique de Soissons.

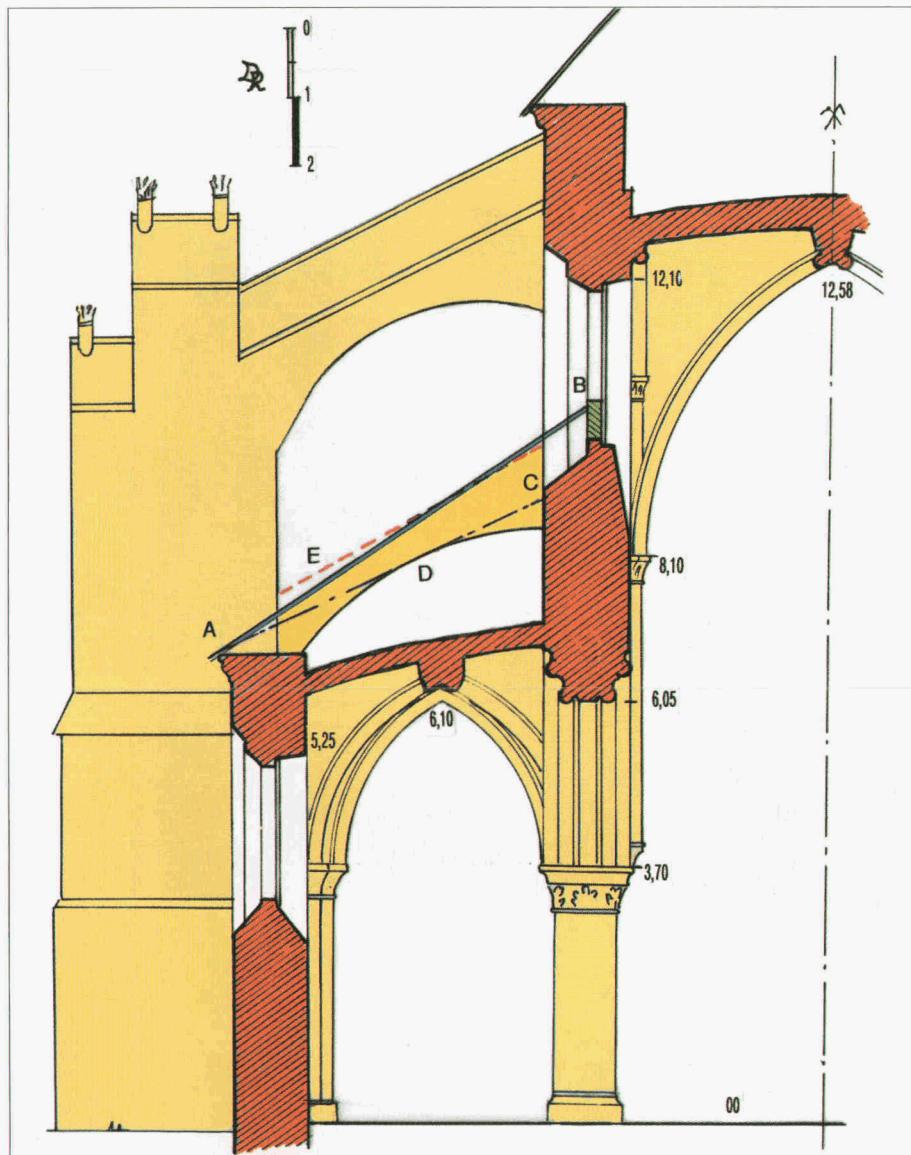
Fig. 20. Coupe des arcs-boutants. Les premiers arcs-boutants étaient limités par la ligne discontinue E et l'arc D. La toiture était suivant la ligne AC. Au début du XVI^e siècle, les arcs-boutants supérieurs ont été construits, les anciens arcs ont été rognés pour être dissimulés par la toiture qui a été relevée jusqu'à la pente AB, ce qui a nécessité de réduire la hauteur des fenêtres en B. Croquis Denis Rolland.

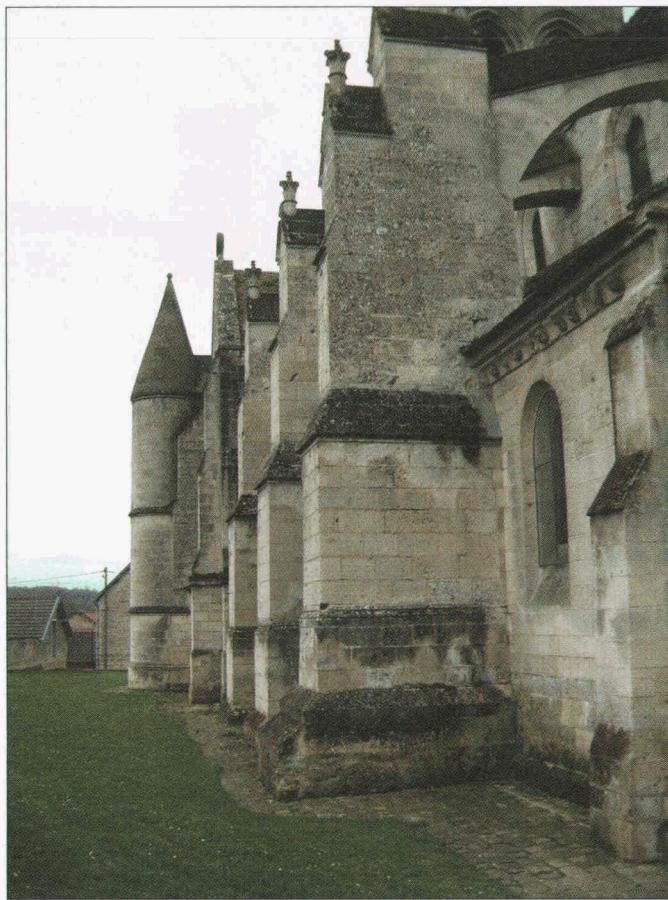
Fig. 21. Les contreforts de la nef, côté nord.

Le déversement du mur du bas-côté est bien visible. Cl. Denis Rolland, 2002.

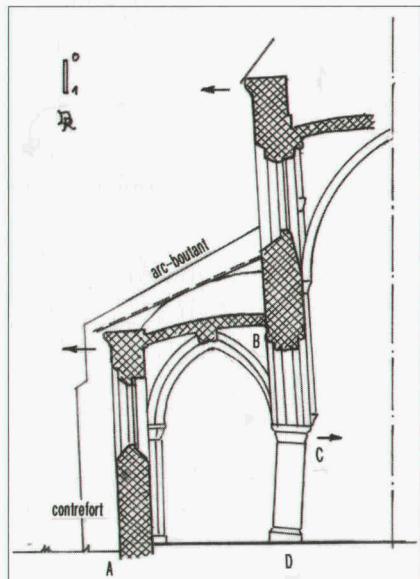
Fig. 22. Coupe de principe figurant, de façon amplifiée, les déformations de la nef et des bas-côtés.
Croquis Denis Rolland.

L'analyse des déformations subies par la nef permet de comprendre comment et pourquoi de tels désordres sont apparus. Le dessin de la fig.22 met en évidence les mouvements de la nef au niveau de la seconde travée. On remarque que l'arc-boutant inférieur était assez bien placé pour reprendre la poussée des voûtes de la nef. Il a pourtant été sans effet, parce que le contrefort qui l'épaulait avait une longueur insuffisante et que l'arc-boutant n'était pas assez incliné, ce qui aurait eu pour effet de mieux « asseoir » le contrefort. Il y a donc eu rotation autour de la zone « A ». La poussée de la voûte de la nef a provoqué le déversement du mur du bas côté. En même temps, l'arc doubleau et la voûte du bas côté se sont opposés à ce mouvement. Par effet de levier, la poussée des voûtes de la nef a provoqué le déversement inverse des piliers de la nef.

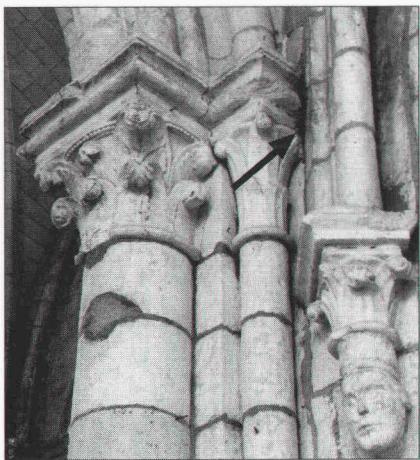
Fig. 23. Le chapiteau central a été entaillé sur la droite pour laisser le passage de l'arc diagonal (F du plan).
Cl. Denis Rolland, 2002.

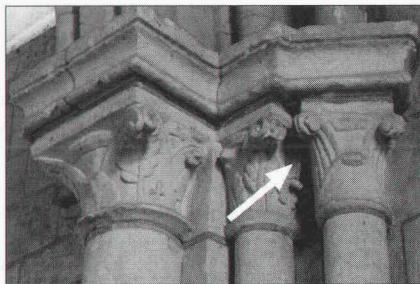
Fig. 24. Le chapiteau central a été entaillé pour loger le chapiteau de droite (G du plan).
Cl. Denis Rolland, 2002.

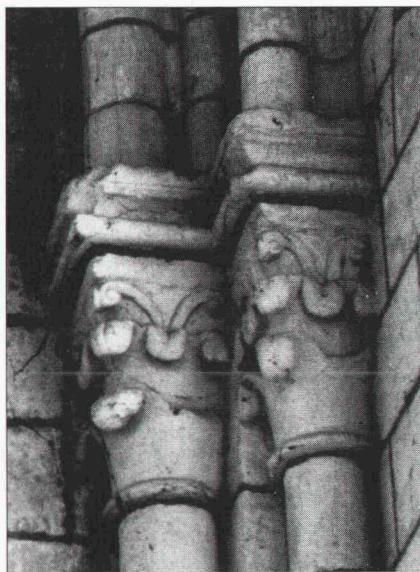
Fig. 25. Chapiteau du transept nord d'un dessin plus simple que ceux de la croisée (E du plan).
Cl. Denis Rolland, 2002.

Fig. 26. Chapiteau de la croisée du transept (D du plan).
Cl. Denis Rolland, 2002.

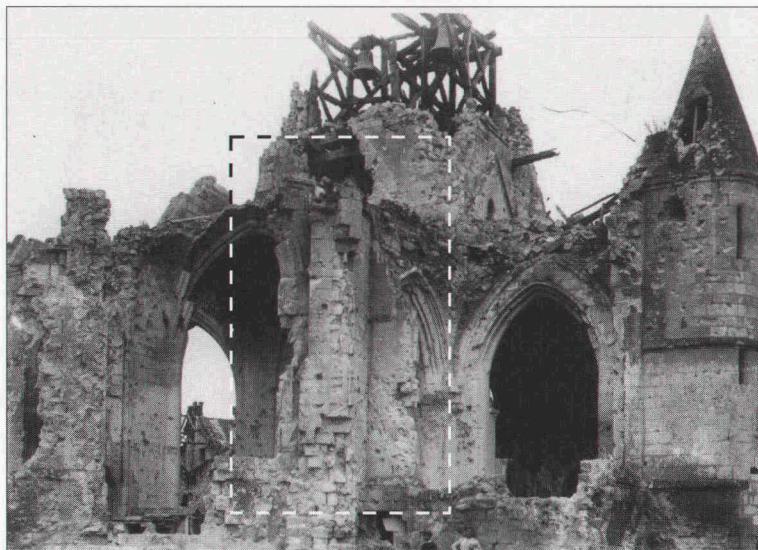
Fig. 27. Vue de l'est en 1919. Coll. Société historique et archéologique de Soissons.

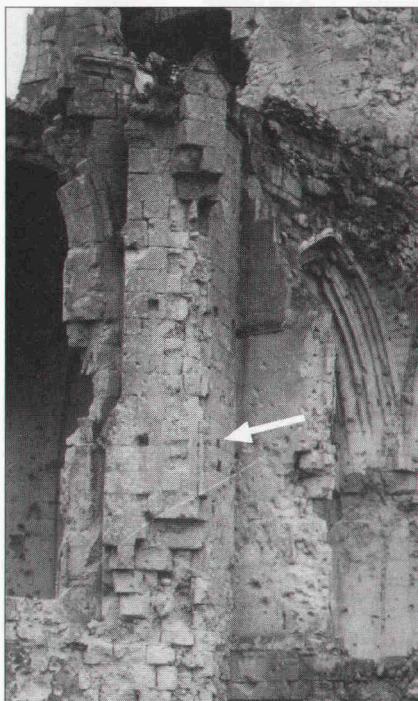
Fig. 28. Détail de la vue précédente avec le jambage de fenêtre qui était incorporé dans un contrefort.
Coll. Société historique et archéologique de Soissons.

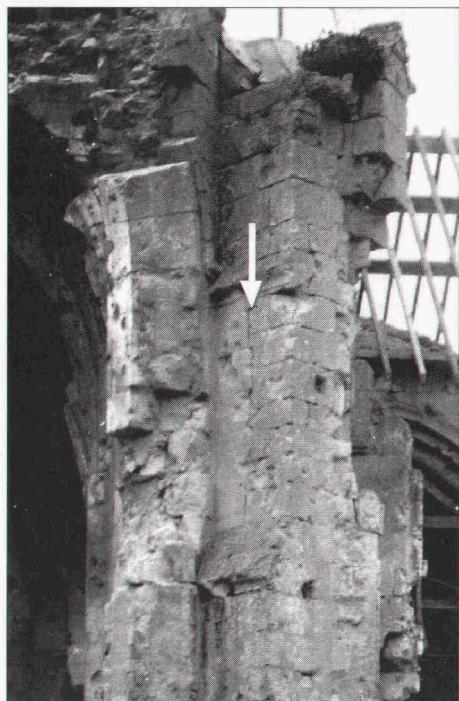
Fig. 29. Vue de profil de ce contrefort montrant le collage de maçonnerie sur un ancien contrefort.
Coll. Société historique et archéologique de Soissons.

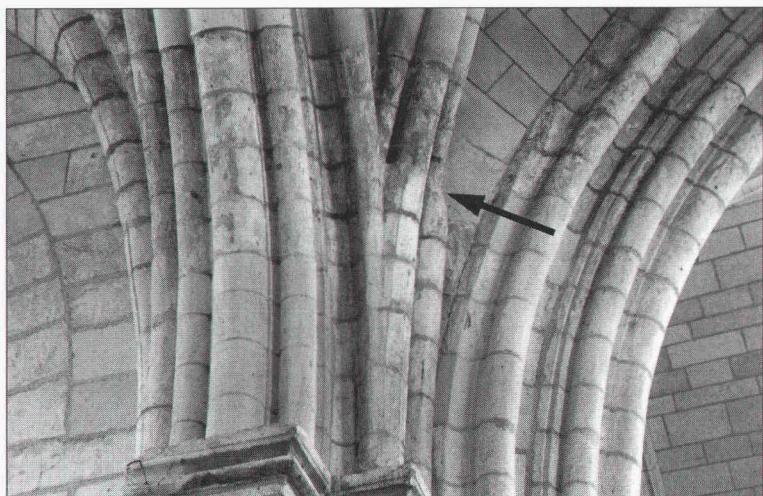
Fig. 30. Changement brusque du profil des nervures (H du plan).
Cl. Denis Rolland, 2002.

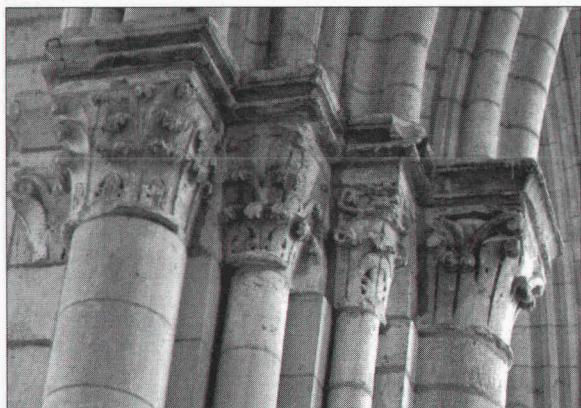
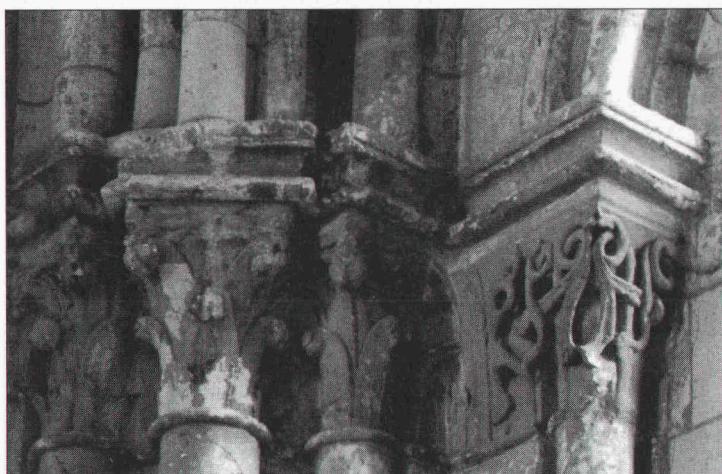
Fig. 31. Chapiteau sud-est de la croisée du transept (J du plan).
Cl. Denis Rolland, 2002.

Fig. 32. Chapiteaux de l'angle sud-est du transept. A remarquer le chapiteau de droite qui semble récent bien que non refait après 1919 (K du plan).
Cl. Denis Rolland, 2002.

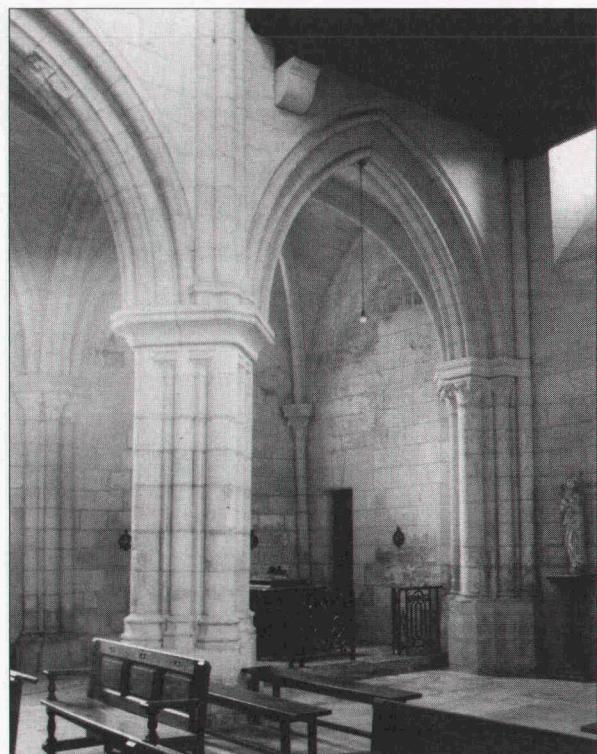
Fig. 33. Première arcade de la nef.
Cl. Denis Rolland, 2002.

- Les deux premiers piliers de la nef sont différents des autres. Celui du nord, à plan carré, décoré de profils prismatiques, date du XVI^e siècle époque à laquelle on a refait la partie haute de la nef et du pignon ouest. Celui du sud (fig.33), constitué d'un faisceau de huit colonnettes, date probablement de la fin du XII^e siècle et a été modifié au XVI^e siècle. La base et le sommet ont été refaits, probablement à la suite de la réfection complète de la superstructure de cette travée.

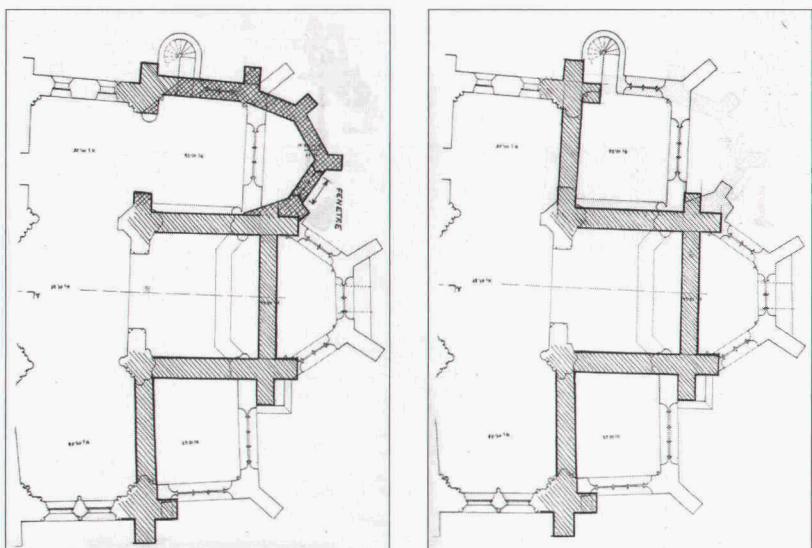
Fig. 34 et 35. Restitution du chevet de l'église. A gauche à la fin du xv^e siècle. A droite à la fin du xii^e siècle.
Croquis Denis Rolland.

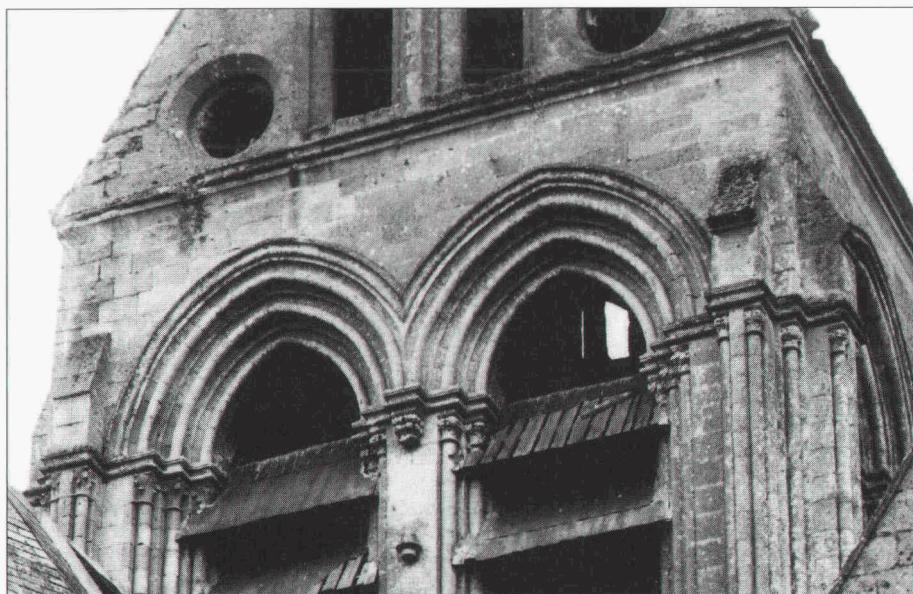
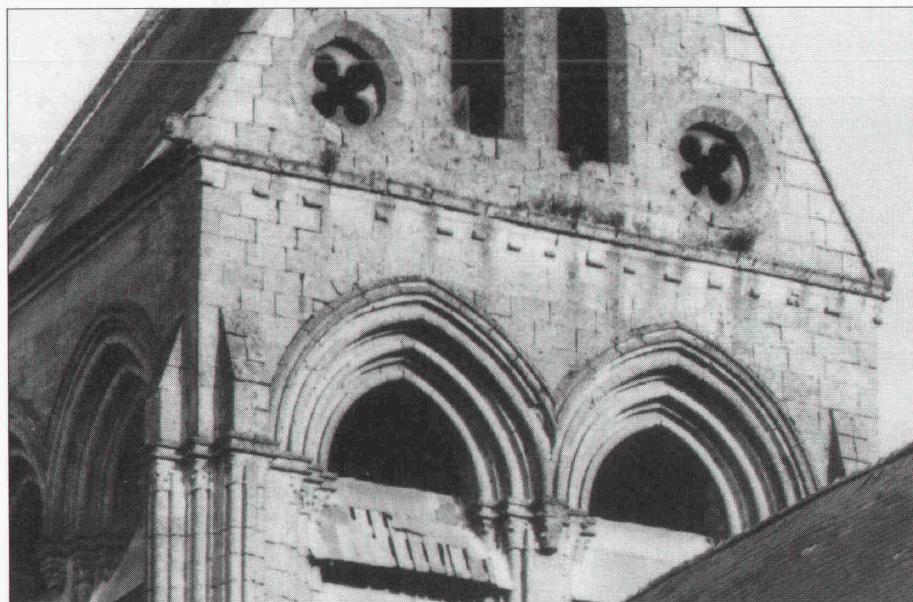
Fig. 36 et 37. Les deux pignons du clocher en 1914. En haut, pignon refait au XIV^e siècle en le simplifiant légèrement : corniche, chapiteaux mais l'angle gauche n'a pas été modifié. En bas, pignon du XIII^e siècle. La corniche est à modillons mais à gauche, elle est différente et identique à celle du pignon est. Les chapiteaux sont à crochet. Coll. Société historique et archéologique de Soissons.

Les photographies des fig.36 et 37 sont très éloquentes et confirment la thèse de reconstruction partielle du clocher, probablement au XIV^e siècle, non pas à l'identique mais dans un style comparable. Cette reconstruction est à mettre en relation avec les renforcements des piles est du XII^e siècle du clocher qui ont été enveloppés dans une maçonnerie du XIV^e siècle.

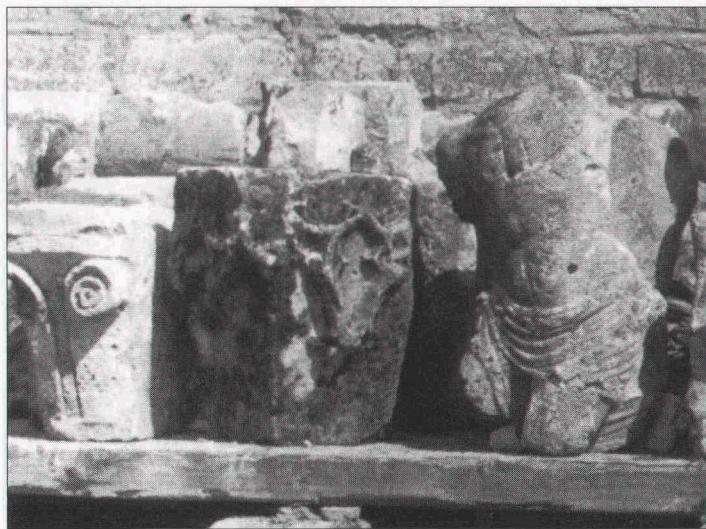
Fig. 38. Dépôt lapidaire. A gauche chapiteau du x^r siècle. A droite le buste de saint Sébastien qui figurait à l'inventaire des monuments historiques et qui a disparu depuis.

Nous l'avons vu précédemment, une église existait à Ambleny dès 1040, mentionnée une nouvelle fois en 1089. Il y a tout lieu de penser qu'elle se trouvait déjà à cet emplacement. Le dépôt lapidaire, constitué au moment du déblaiement de l'église, contenait en effet un chapiteau du XI^e siècle (fig.38). L'ancienne façade implantée en bordure du fossé de la tour et peut-être la fenêtre au dessus

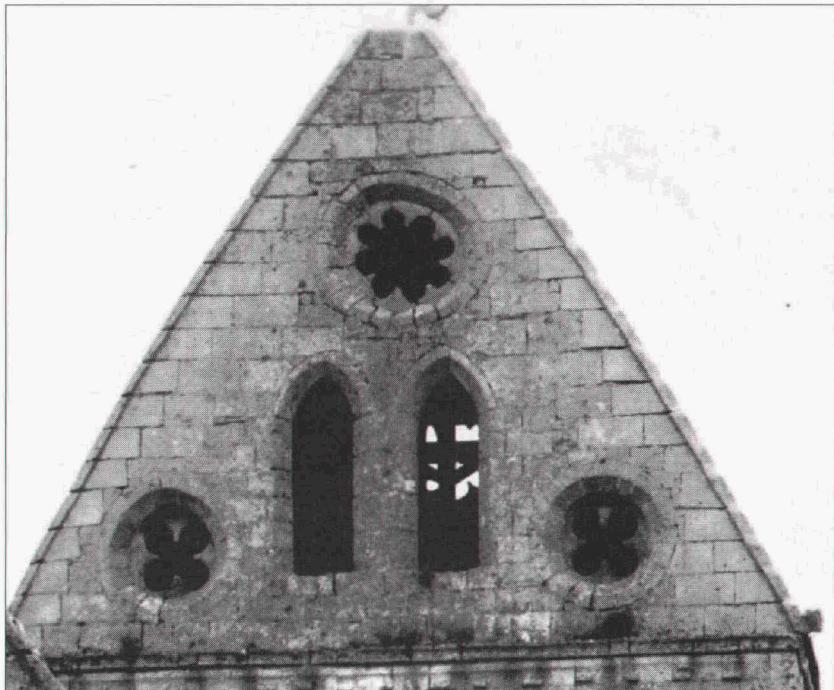
Fig. 39. Détail de la pointe du pignon ouest du clocher en 1914. On voit que seule la partie centrale est ancienne. Les deux rampants ont été refaits. L'oculus haut a été refait dans sa partie inférieure gauche.

sièges. Le clocher, pourtant renforcé au siècle précédent, demande des réparations urgentes (fig.39).
