# L'architecture des prieurés de l'Ordre de Cluny dans l'Aisne: L'exemple de Coincy et de ses dépendances: Ronchères et Saint-Pierre-à-la-Chaux.

par M. Philippe RACINET

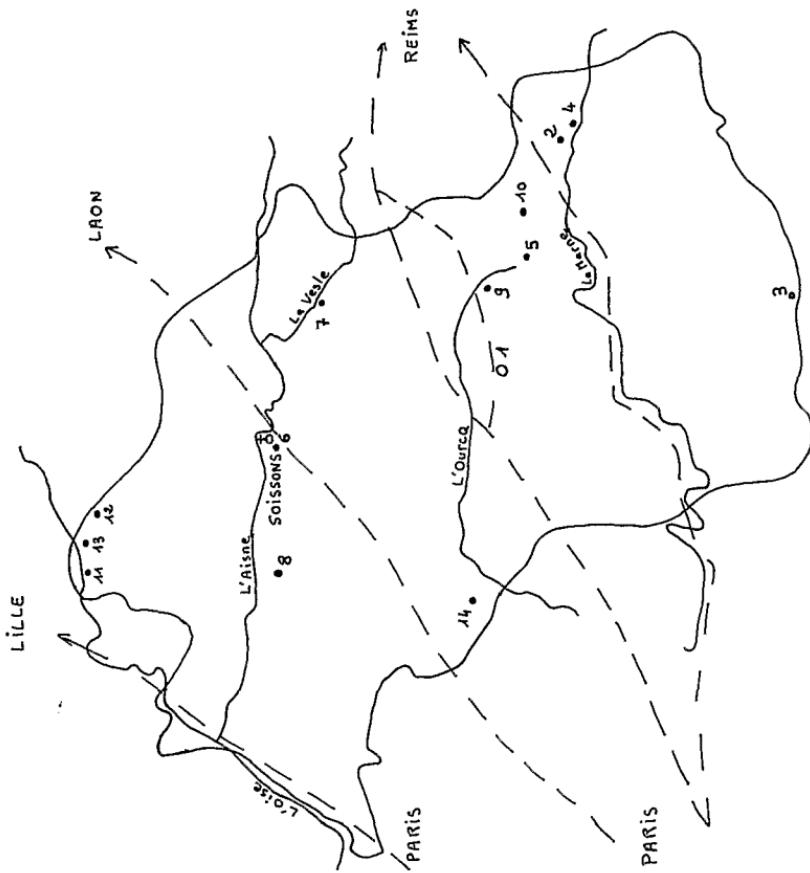
Doc. n° 1 : Carte de localisation

- ♂ : cité épiscopale
  - : dépendance directe
  - : dépendance indirecte
  - — : grande voie médiévale
- n° 1 : Coincy  
n° 2 : Binson  
n° 3 : Montéan  
n° 4 : Notre-Dame-de-la-Fosse  
n° 5 : Ronchères  
n° 6 : Saint-Pierre-à-la-Chaux  
n° 7 : Saint-Rémy de Braine  
n° 8 : Montigny-Lengrain  
n° 9 : Villers-sur-Fère  
n° 10 : Sainte-Gemme  
n° 11 : Brétigny  
n° 12 : Notre-Dame-en-Fave  
n° 13 : Quierzy  
n° 14 : Auteuil-en-Valois

Contrairement à certains diocèses limitrophes, comme ceux de Laon, de Reims ou de Châlons-sur-Marne, les prieurés clunisiens sont assez nombreux dans le diocèse de Soissons (cf Doc. 1). Des 14 monastères, 9 sont situés dans le département de l'Aisne. Il y a trois dépendances du monastère de La Charité : Braine, Villers-sur-Fère et Montigny-Lengrain ; deux dépendances de Lihons-en-Santerre : Quierzy et Notre-Dame-en-Fave ; une dépendance de Nanteuil : Auteuil-en-Valois et enfin le prieuré de Coincy directement soumis à l'abbaye de Cluny et ses deux dépendances soissonnaises : Ronchères et Saint-Pierre-à-la-Chaux.
