La tour de Beaurevoir, une restauration ?

La description du site et les premiers travaux. (figure 1)

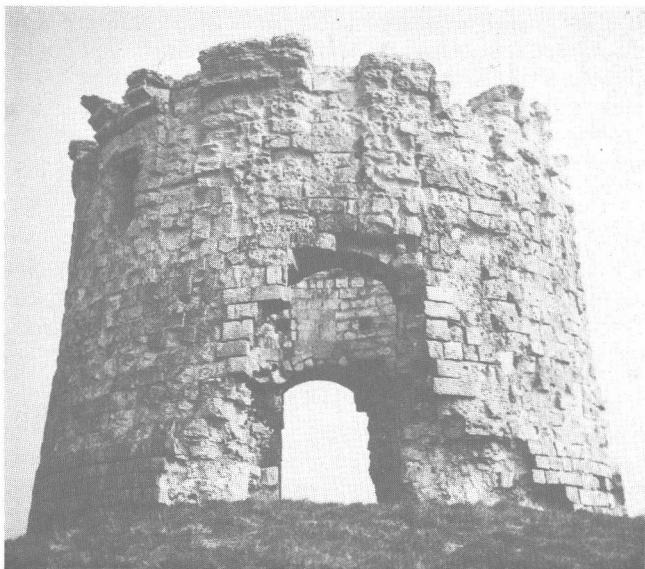
Le site se trouve sur la commune de Beaurevoir, au lieudit "Le Moulin de Pierre", section ZW du cadastre n°36, coordonnées Lambert X 669.100 - Y 255.100.

Lors des premiers travaux en 1979, nous nous sommes basés sur la présence d'une borne géodésique au centre de la fouille, cotée à 148,4 m, ce qui permet de situer l'altitude maximale de la motte à 152 m. Nous avons dû enlever un volume considérable de terre mêlée de très nombreuses pierres détachées de la muraille. L'intérieur de la tour avait été manifestement comblé par l'effondrement progressif de son sommet et le niveau où nous nous trouvions était fait de remblais. En creusant davantage sont apparus deux murs paraissant jouer le rôle de contreforts intérieurs. De ces décombres, deux objets intéressants ont été seuls retirés : un fragment de pierre pouvant provenir d'un objet ayant la forme d'une vasque et un morceau de pierre de meule.

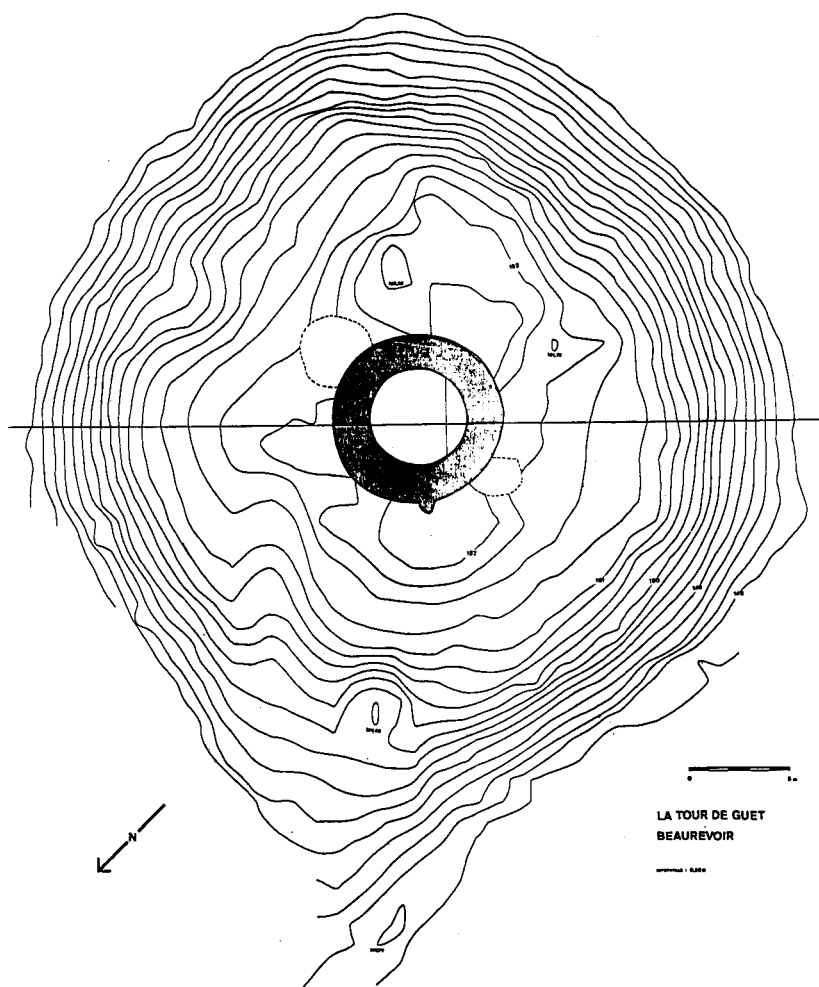
LA TOUR DE GUET

Le profil schématique de la figure 3 montre cette opposition entre les deux zones. A l'Ouest le déblaiement n'est pas encore terminé, aucun sol ou substratum n'a été atteint. C'est toujours une zone d'effondrement avec une quantité croissante d'argile remuée

La paroi Ouest présente un appareillage de pierres calcaires blanches. Il ne s'agit pas de simples fondations, mais bien d'un mur appareillé

(Profil schématique)
